# 玛纳斯旱卡子滩新疆晶威新材料有限公司“5·18” 一般物体打击事故调查报告

玛纳斯县人民政府事故调查组

2024 年 7 月 12 日

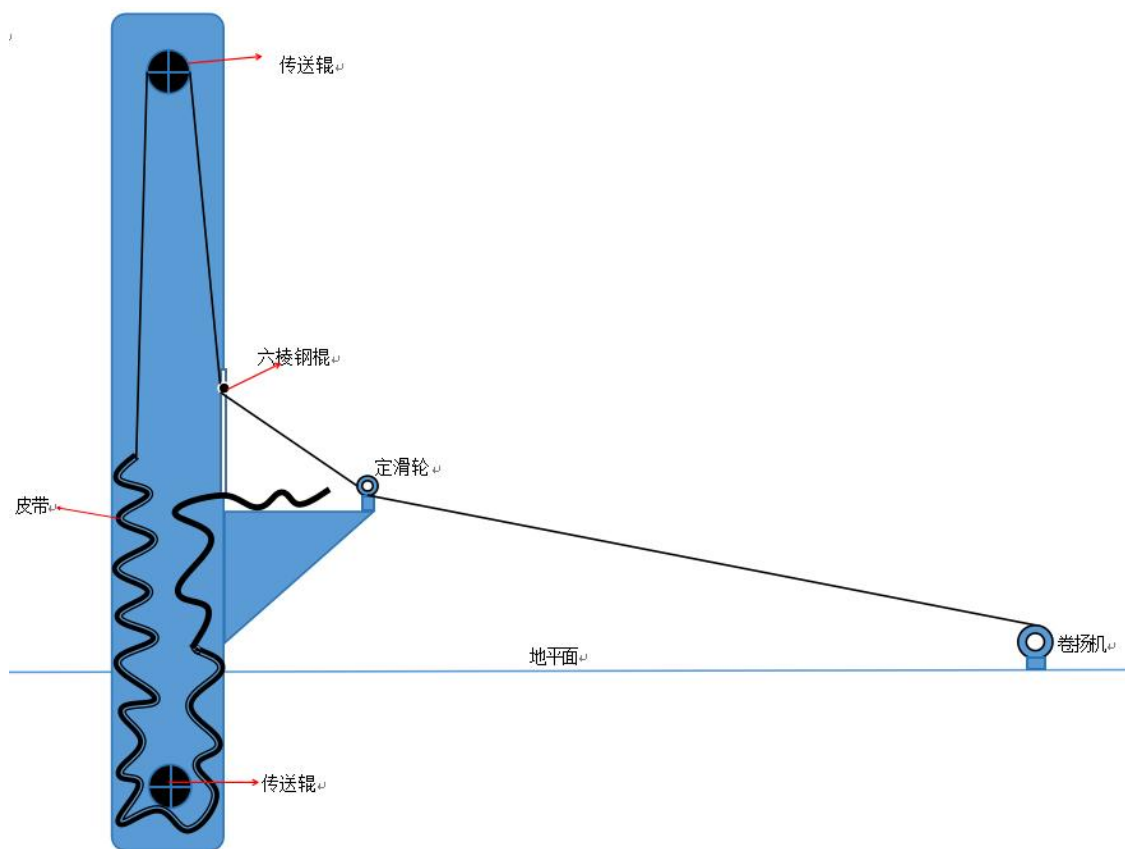
图 1 皮带斗提机断裂皮带提升示意图

9时45分，马振军到现场审批后，动力部检修班班长李少龙组织机修工许小同、周少青、周少明、陆合强、李少军和阿巴特·乌斯曼等人，开始进行皮带检维修工作，煅烧车间丙班班长毛月明、上料工阿卜杜如苏力·阿提汗进行辅助。检修人员在煅烧车间东侧安装一台卷扬机，用于吊拉皮带斗提机中断裂的皮带；焊工许小同在斗提机入料斗东侧边缘正中间位置焊接了一个定滑轮，用于卷扬机钢丝绳的导向。随后，许小同将斗提机进料仓外壳上临时检修口打开（注：该临时检修口在前期检修时留设的），在临时检修口中上部横向焊接一根六棱钢棍，用于钢丝绳进出临时检修口的导向。

17时15分许，斗提机进料仓临时检修口焊接的六棱钢棍因钢丝绳吊拉力过大导致焊接部位撕裂脱焊被弹飞。弹飞的六棱钢棍一端斜向上打击在周少明左耳后脑处，周少明当即倒地（安全帽被击飞）并失去意识。

晶威公司在皮带检修过程中，检修人员周少明违章冒险进行皮带递送作业，将临时焊接钢棍作为卷扬钢丝绳吊拉断裂皮带的锚点。由于吊拉断裂皮带前，未对该吊拉锚点进行承载负荷核算，导致在卷扬钢丝绳吊拉断裂皮带过程中，该锚点所受负荷超过钢棍承载能力，最终出现钢棍脱焊，弹飞后击中周少明头部，导致事故发生，是事故发生的直接原因。

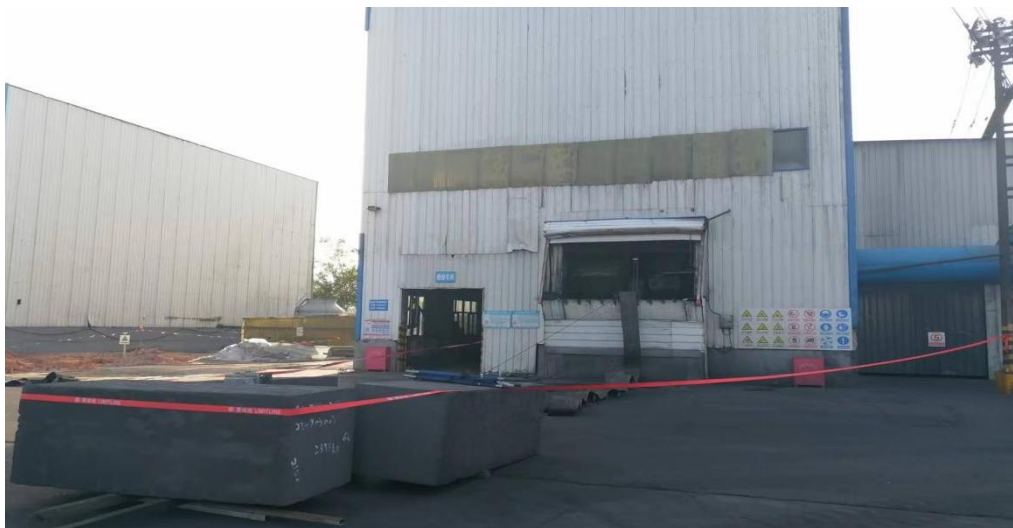
图2 事故现场图（从东到西）

事故发生地点位于晶威公司煅烧车间东侧皮带式斗提机入料斗内。入料斗填满了石油焦，形成一个简易的入料口检维修平台。入料斗的东侧设置有一扇卷帘门，上料时卷帘门打开，平时卷帘门处于关闭状态，事故发生时卷帘门处于打开状态。斗提机入料

口平台距离地面 2.6m，宽 3.5m，在入料口平台上方的斗提机进料仓外壳上有一个长方形的临时检修口，临时检修口下端距离入料口平台高 0.84m，宽度为 0.45m，进料仓外壳宽度为 0.55m。。斗提机入料口平台附近有一根长约 1.18m、直径 0.025m 的六棱形钢棍，且进料仓外壳检修口上方焊接的一块铁板被钢丝绳撕裂脱焊。在斗提机入料斗的东侧中间位置焊接有一个定滑轮。断裂皮带材质为 15 层的帆布外购标准件，皮带上部安装铁质提升斗，长度 55m，相邻提升斗间隔 0.356m,重量约 600kg，斗提机提升高度 25m。在入料斗平台北侧有一顶安全帽，安全帽帽壳与其内衬分离，帽壳外观无裂纹，帽内粘贴合格证，显示生产日期为 2022 年 7 月 5 日。
