玛纳斯县昊亮新型节能材料有限公司“6·10” 一般高处坠落事故调查报告

玛纳斯县昊亮新型节能材料有限公司“6·10”
一般高处坠落事故调查组
2023年8月17日

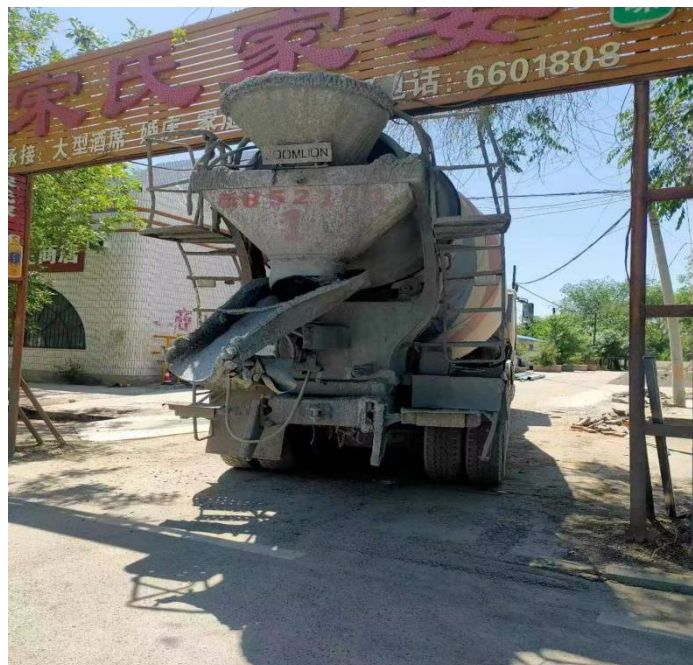
图1. 商砼搅拌车剐蹭现场图

11时50分左右,李天强完成商品砼卸料后,在韩正美的协助下将搅拌车从施工点倒出,在倒车经过巷道口时,搅拌车尾部进料口与宋氏家宴招牌底部发生剐蹭。李天强在未佩戴安全带、安全帽劳动防护用品的情况下,下车爬上车尾右后方平台查看情况,发现搅拌车尾部固定进料口的胶皮垫螺母卡在宋氏家宴招牌底部,便用扳手敲击撬带棒撬动招牌底部。李天强在敲击招牌时,受力反弹、不慎从平台坠落。

事故发生后,经现场勘查,商砼搅拌车呈南北走向,车头向南、车尾向北。卸料后,商砼搅拌车变形复位,车辆整体变高。此时,车辆高3.95米、宽2.5米,踏步平台高度2.7米。

昊亮公司商品砼搅拌车驾驶员李天强安全意识淡薄，在未佩戴安全带、安全帽劳动防护用品的情况下违章高处作业，作业时不慎从踏步平台坠落，导致事故发生。

（一）昊亮公司要落实安全主体责任，结合道路交通、车辆伤害、高处坠落、触电、坍塌等典型事故案例立即开展全员安全警示教育和培训，落实道路通行线路、工地作业勘察、登高作业及与施工主体单位协商安全供料方案，现场隐患排查、劳动防护用品穿戴，文明施工等全生产链条安全管控，明确责任人员及互保监督机制，发现隐患必须及时上报，严禁冒险作业，公司全员必须经考试合格上岗，加强违章考核，强化管理标准执行，从源头管控车队长、销售、驾驶员安全培训缺失，岗位职责不清，违章违法行为。

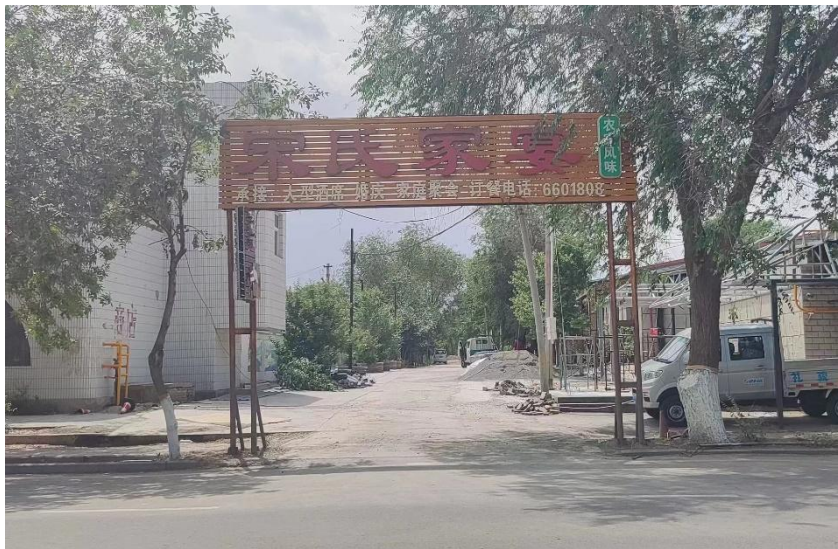
图 2. 宋氏家宴招牌现场实拍图

事故宋氏家宴招牌位于凉州户镇凉州户新村西14巷北口,横跨巷道东西两侧,招牌宽6米、底部距地面高3.9米。凉州户新

村西 14 巷为村庄内部公用道路，道路宽 6 米，非农村道路，纳入建设用地管理范畴¹。宋氏家宴位于盈丰路 64 号，宋氏家宴招牌位于盈丰路路沿石不足 0.5 米处，盈丰路属于乡镇主干道（Y006），为四级公路，依据《公路工程技术标准》（JTG B01-2003）第 1.0.6 条²规定，宋氏家宴招牌所在位置属于盈丰路公路用地范围。

3. 宋氏家宴招牌违规设置在道路交叉口处，占用公路用地，未取得县级交通部门批准，跨越公用道路设置招牌低于消防通道净空 4.5m，影响村内公用道路通行公共安全，导致搅拌车驾驶员

误判车辆通行高度，造成车辆与招牌发生剐蹭。

（四）县交通局、县住建局和各乡镇要举一反三，对城区、县乡道路和居民巷道存在未经许可，在公路用地范围和乡村（社区）公共区域擅自修建临时建筑物、构筑物及其他设施，影响通行安全和通行视线的不安全因素进行全面排查整治；县交通局要加大县域重点交通运输企业事故警示教育、隐患排查治理和从业人员安全生产教育培训。
